ID 22-000-18 / R0

KLIZIŠTE HRIB NA LOKALNOJ CESTI L58007 GEROVO (D32) – HRIB,
NA STACIONAŽI KM 3+408

STRUČNO MIŠLJENJE PROJEKTANTA

RIJEKA, 09/2022.

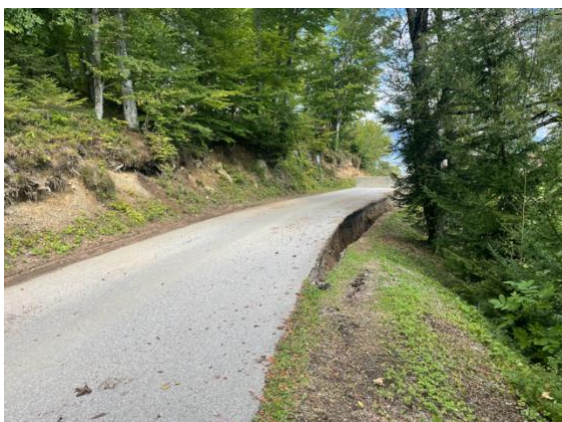
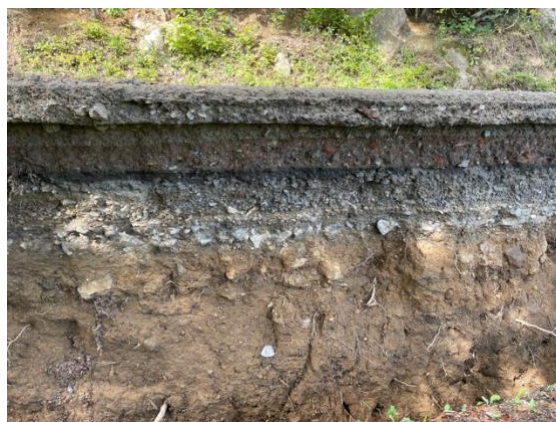
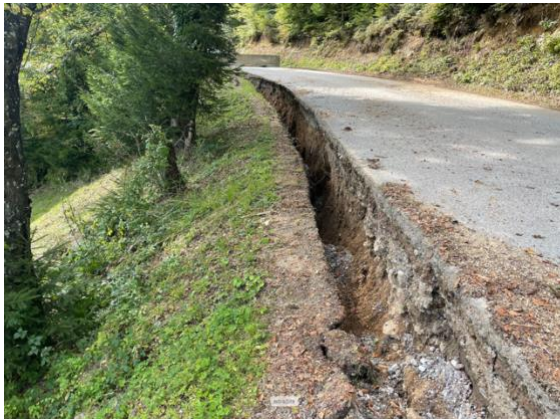
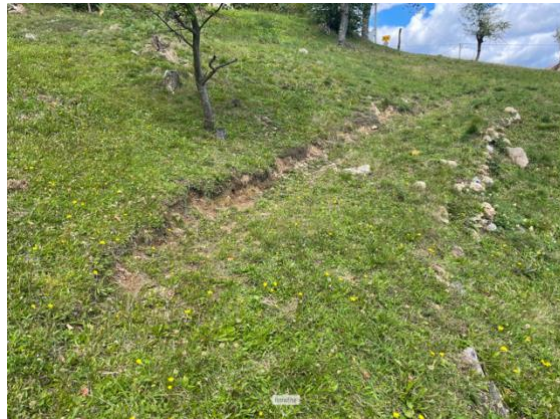
Fotodokumentacija klizišta je prikazana u nastavku

Predmetna dionica je smještena na padini prirodnog nagiba cca 25° prema jugu i jugo-istoku. Postojeća prometnica je na ovom dijelu izvedena djelomičnim zasijecanjem i manjim nasipavanjem na prirodni teren. Na dijelu vlačne čone pukotine uočeno je više slojeva asfalta i tampona što ukazuje na već postojeću aktivnost nestabilnosti na predmetnoj lokaciji.

Na dijelu predmetne dionice na stacionaži km 3+408 pokrenuto je klizište srednjih dimenzija (procijenjene površine cca 1.000 – 1.500 m²), koje je obuhvatilo veći dio postojeće prometnice, te nasip i dio padine južno od prometnice. Uslijed klizanja terena došlo je do oštećenja prometnice u širini cca 10 do 15 m te okolnog nizzbrežnog terena.

Na istočnom dijelu klizišta izražena je bočna pukotina širine do 5 cm, duljine cca 15 m. Čeona pukotina je širine oko 20 cm, a pokrenuta masa je denivelirana za 1,0 do 1,5 m.

- Geodetska snimka lokacije nestabilnosti te šire lokacije
- Geotehničko istražno bušenje (preporuča se izvedba 2 bušotine pri vrhu klizišta te 4 pliče bušotine po tijelu klizišta)
- Geološki i inženjerskogeološki istraživački radovi
- Ugraditi inklinometarsku cijev za praćenje pomaka kroz vrijeme kao i detekciju dubine klizne plohe
- Mjerenje razine vode u bušotini
- Laboratorijska ispitivanja

Potrebno je što prije započeti sa geotehničkim istraživanjima i ispitivanjima (a posebno s geodetskim radovima) kako bi se snimila oštećenja prije napredovanja klizanja.
